Comune di Soncino (CR)

Rocca Sforzesca

**ipotesi per messa in sicurezza del Ponte di Fuga e
controllo della fessurazione della torre cilindrica**

Gennaio 2014

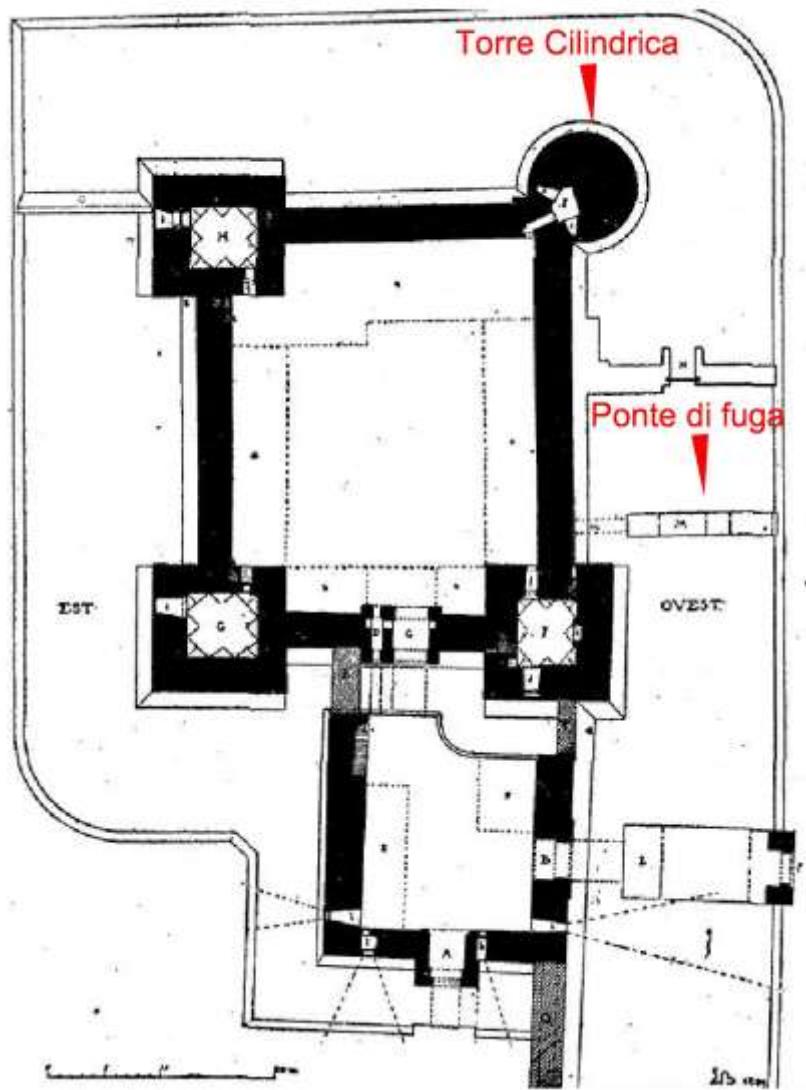
In figura riportiamo la pianta della rocca come dal rilievo del 1883 dell'arch.Luca Beltrami, che curò i consistenti lavori di restauro tra il 1883 al 1895; i disegni storici qui riportati sono tratti dalla sua opera "Soncino e Torre Pallavicina", Hoepli, 1898.

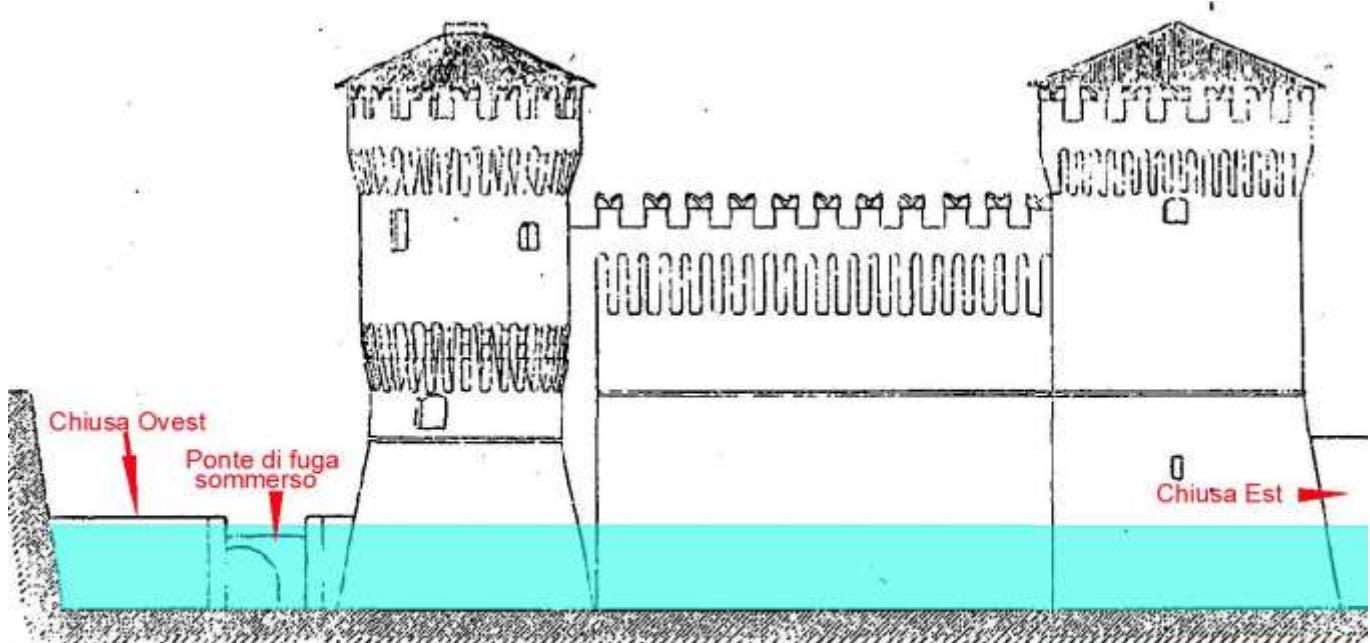
Fronte della Rocca di Soncino, verso la campagna.

La nostra elaborazione dell'accurato rilievo del Beltrami del 1883 mostra chiaramente come l'ipotesi della sommersione del ponte di fuga sia confortata dai riscontri altimetrici.

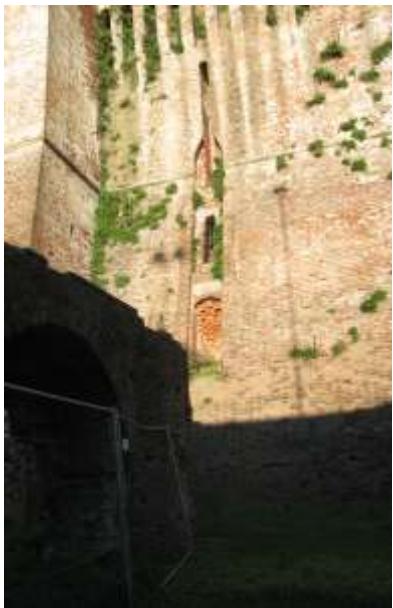
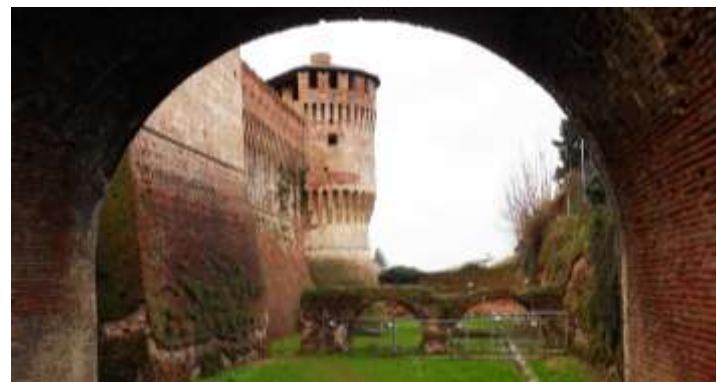
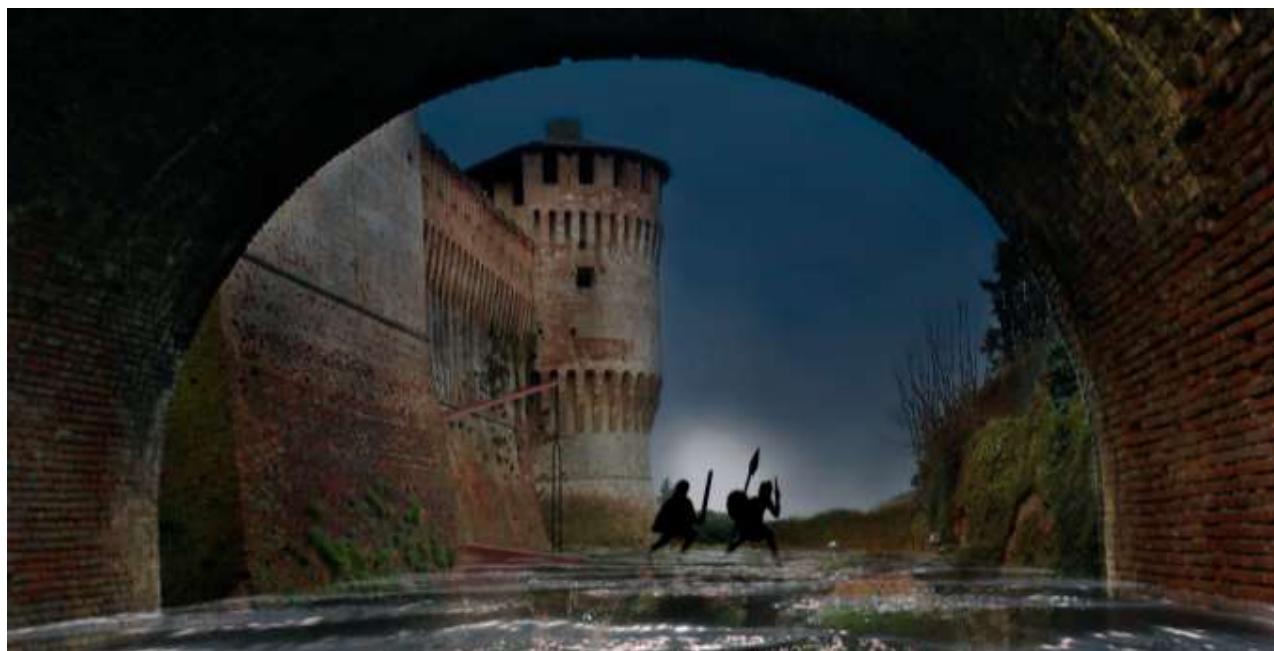
Soccorso, braccio fortificato sul ramo occidentale del fossato. Come quest'ultimo, esso costituisce il secondo ed ultimo accesso alla Rocca dalla campagna esterna al fortilizio: in particolare il *Ponte di Soccorso* permette di giungere attraverso un ponte levatoio carraio nell'ambiente aperto del *Rivellino*, mentre il *Ponte di Fuga* introduce per una via preferenziale direttamente ai sotterranei del *Mastio*, originariamente attraverso un ponte levatoio pedonale in grado di superare una porzione in sezione del fossato; del ponte levatoio rimangono intatte nella cortina muraria le impronte degli stalli di alloggiamento del bolzone di sollevamento, come si evidenzia nella foto seguente. La successiva elaborazione fantasiosa evidenzia il ponte di fuga "in opera".

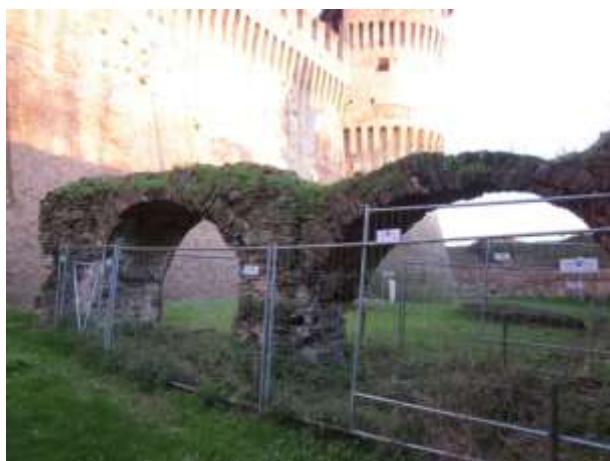
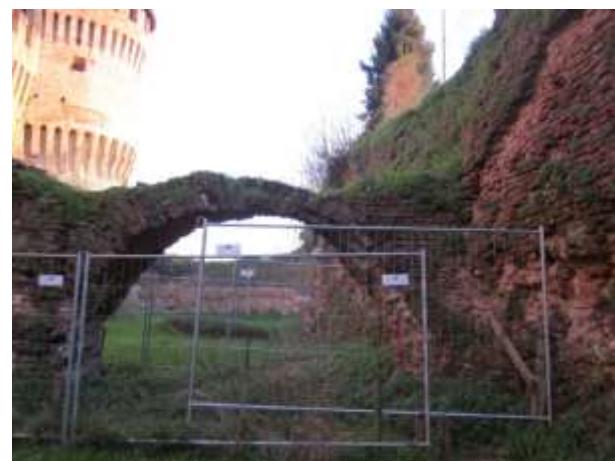
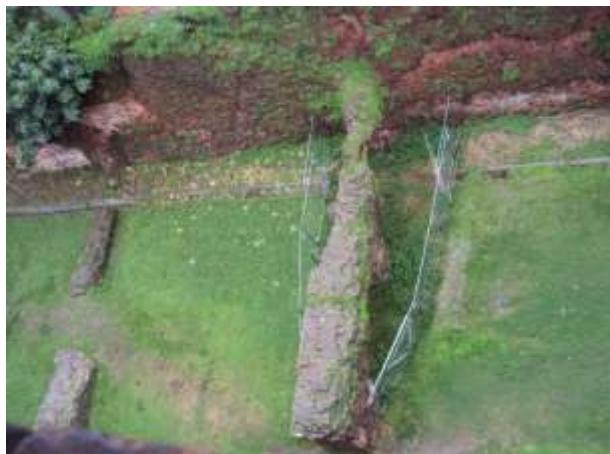
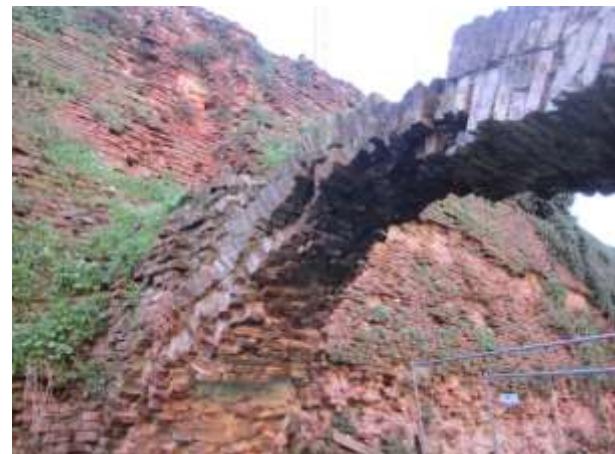
Il Ponte di Fuga versa attualmente in uno stato di conservazione assai precario e le condizioni di degrado e di dissesto ne minano la staticità, in particolare per quanto concerne l'arcata più ad ovest di collegamento con la cinta muraria del fossato.

Il fatto che storicamente il ponte fosse completamente sommerso dalle acque del braccio occidentale del fossato ha senz'altro inciso sulla degrado dei giunti fra gli elementi laterizi e all'innescarsi dei fenomeni di dissesto statico oggi rilevabili.

A tale ragione va sommata una totale assenza di interventi manutentivi e di monitoraggio delle condizioni del manufatto, che hanno portato al preoccupante dissesto della prima arcata, ormai troppo ridotta in sezione per poter ulteriormente resistere staticamente all'avanzare del tempo; la larghezza in sezione dell'arcata è ormai ridotta a circa 50 cm, e perfino una perfetta ristilatura dei giunti non basterebbe a ripristinare adeguata staticità del manufatto, perché la bassa inerzia della sezione, sia in senso verticale, ma soprattutto in senso orizzontale, esporrebbe l'arco a rischio crollo anche per semplice urto accidentale.

Tra i preoccupanti degradi del Ponte di fuga, oltre alla profonda erosione dei giunti di malta, diffusa a tutto il piccolo manufatto, e al dissesto statico dell'arco, si annovera inoltre la vegetazione infestante che ha coinvolto ormai gran parte delle superfici murarie del Ponte, degrado quest'ultimo riscontrabile anche su vaste porzioni di cortina muraria della Rocca, delle torri e del fossato.

Ponte di Fuga. Il dissesto statico in atto riguardante la riduzione di sezione dell'arcata ovest ed il degrado del manufatto ricoperto dalla vegetazione infestante.

1. ripristino in intradosso della sezione muraria resistente dell'arcata dissestata del Ponte mediante l'impiego di elementi laterizi di recupero allettati con malta di calce idraulica naturale compatibile per composizione chimica, granulometria e cromia a quella originaria;

2. reintegro dei laterizi per il recupero dello spessore originale, previo eventuale rinforzo statico dell'arco mediante messa in opera di fibra di acciaio ad alta resistenza applicata in estradosso a mezzo di malta di calce idraulica idonea ed appositamente confezionata; collegamento con le massicce strutture murarie dei piedritti attraverso l'inserimento di connettori a fiocco in fibra di acciaio in fori appositamente predisposti ed inghisaggio degli stessi mediante iniezioni di malta strutturale;

3. ripristino della sezione muraria resistente dell'arco in estradosso;
4. pulitura delle superfici murarie dalla vegetazione infestante e dall'attacco di organismi biodeteriogeni mediante l'applicazione a spruzzo di sostanza biocida (tipo cloruro di benzalconio in soluzione acquosa diluita al 5%);

5. scarificazione dei giunti di malta ammalorati e ristilatura completa degli stessi attraverso malta di calce idraulica naturale compatibile con l'originaria;

6. realizzazione di copertina in malta di calce idraulica a protezione del piano estradossale del manufatto;
7. stesura di soluzione idrorepellente acquosa a protezione delle superfici laterizie.

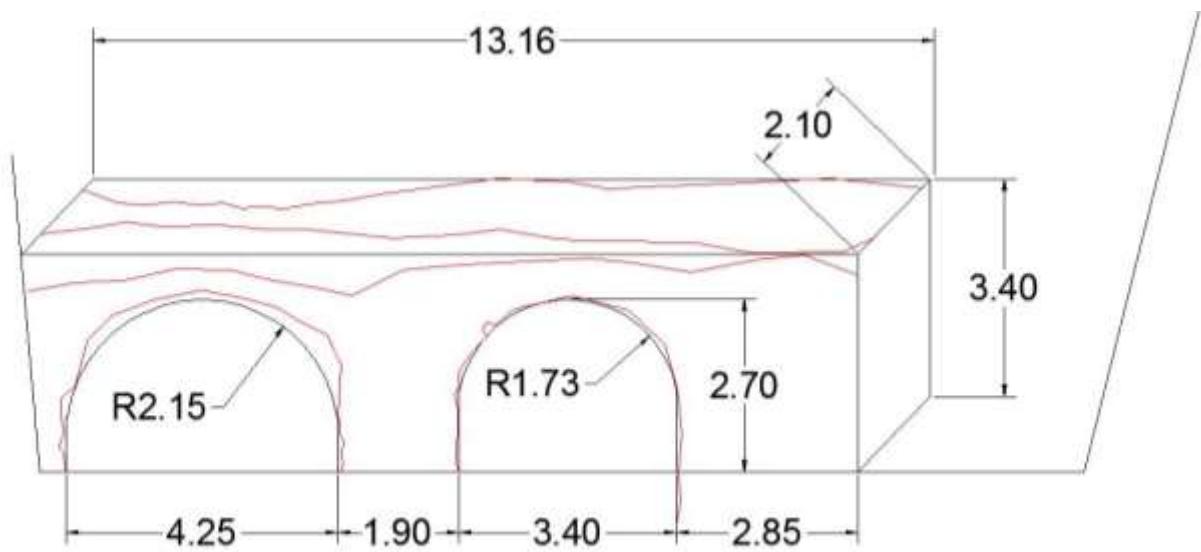
Le fotografie seguenti testimoniano chiaramente il degrado del manufatto; si riporta anche uno schema quotato che evidenzia le dimensioni del manufatto integro, come rilevate dal Beltrami nel citato rilievo del 1883.

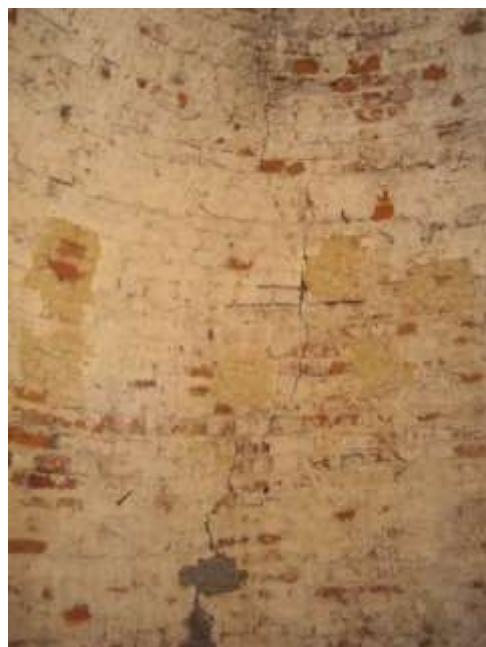
La base a scarpa della torre cilindrica di sud-ovest della Rocca risulta interessata da una profonda e dimensionalmente estesa lesione, probabilmente passante, per la quale si propone il monitoraggio attraverso l'installazione di fessurimetri in modo tale da poterne seguire e controllare l'eventuale stato di avanzamento e progressione.

Torre Cilindrica. Fessura visibile sul paramento murario interno.

Al contempo, per evitare o per lo meno ridurre le infiltrazioni di acque meteoriche all'interno della lesione, ne si propone la sigillatura superficiale mediante l'utilizzo di malte a base di calce idraulica naturale.

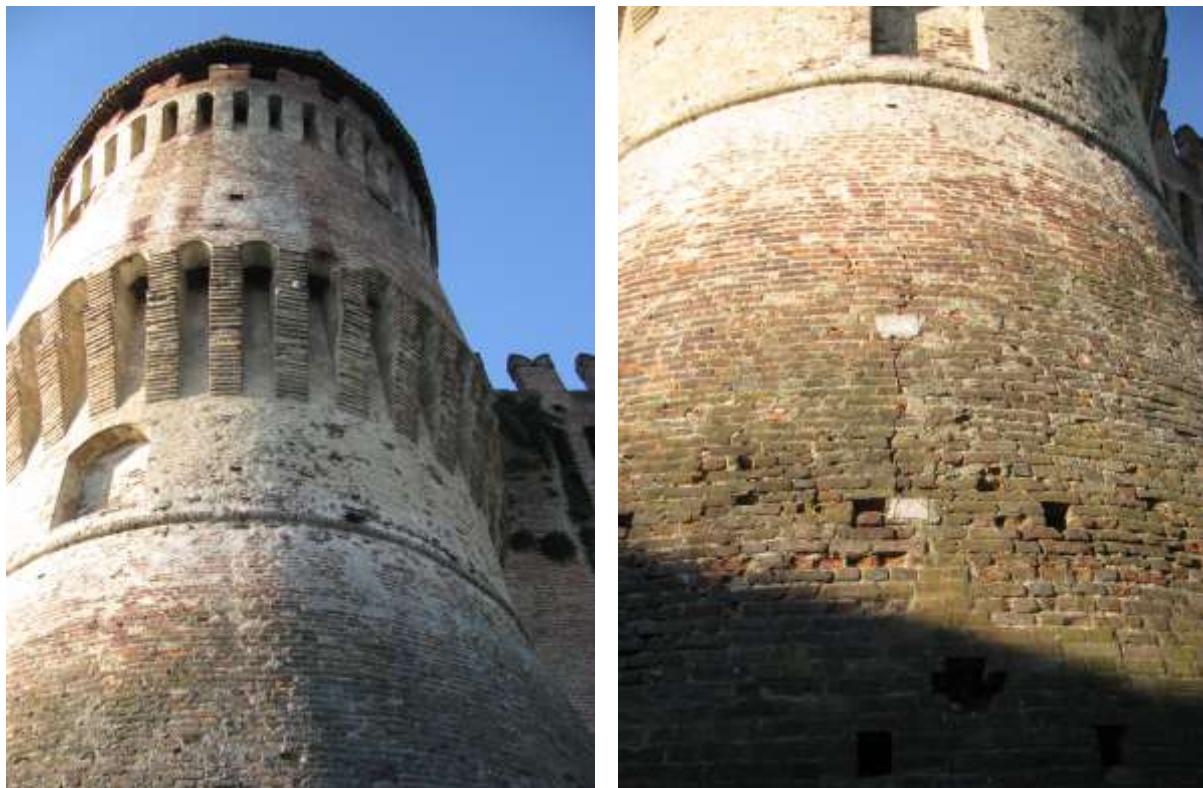
Torre Cilindrica. Fessura visibile sul paramento murario esterno
