# I POZZI ANTICHI NEL TERRITORIO DI SONCINO

**GRUPPO ARCHEOLOGICO AQUARIA**

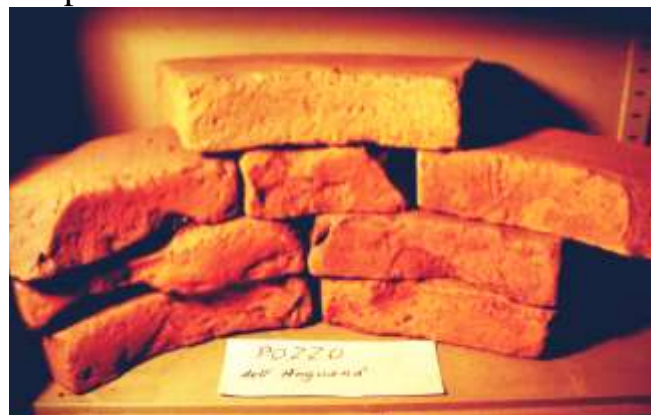
*I mattoni del pozzo recuperati*

Fortunatamente alla fine siamo riusciti a recuperare tutti i mattoni del primo cerchio del pozzo.

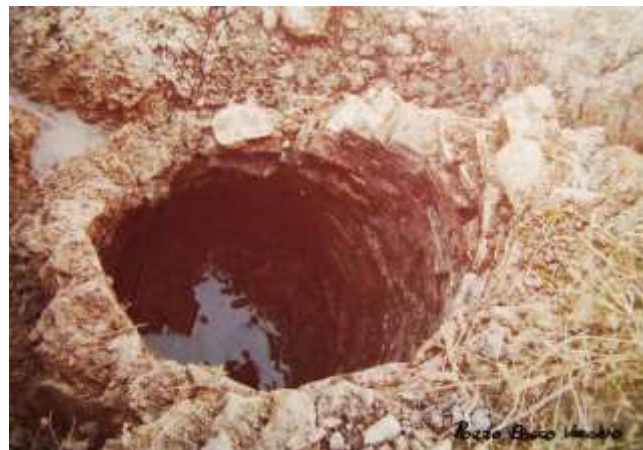
*Il livello dell'acqua risorgiva all'interno del pozzo.*

Il pozzo era molto rozzo e semplice e la profondità dal piano campagna al livello dell'acqua era di circa quattro metri.

Il pozzo era composto da frammenti di mattoni e di tavelle di cotto, montati a secco a formare un cilindro a forma irregolare con il foro largo circa 60/70 centimetri.

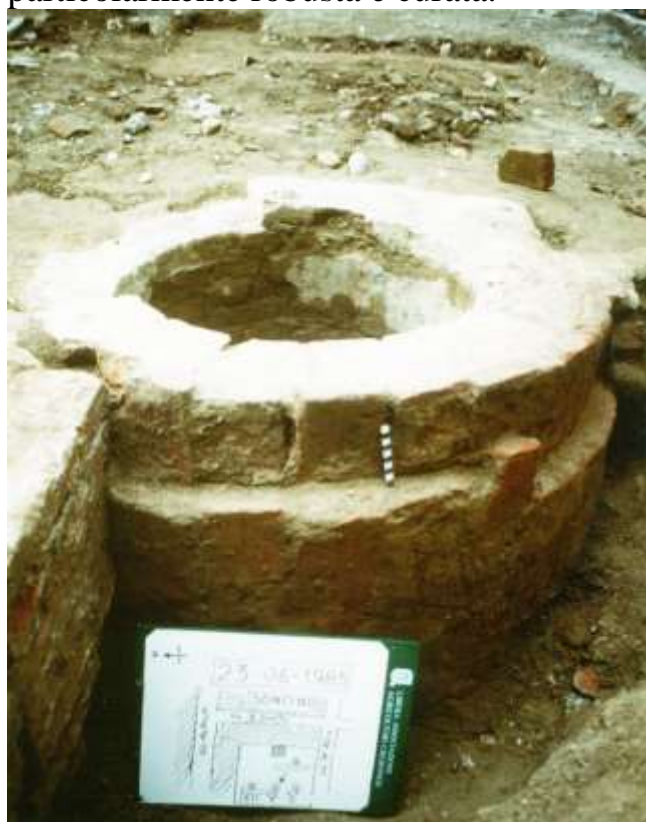
*L'immagine del pozzo posto su uno spigolo del muro di un vano.*

La presenza di parecchi giovani volontari stimolò alla pulizia del pozzo per individuare il livello dell'acqua con la speranza di trovare dei reperti interessanti. La ricerca di reperti non diede alcun risultato: si poté solo constatare che, mentre l'apertura del pozzo in superficie aveva un diametro di 80 cm., a livello dell'acqua il pozzo si era ristretto a cm 60.

La struttura del pozzo era stata realizzata con materiali di prima scelta e certamente faceva parte di una abitazione di gran pregio.

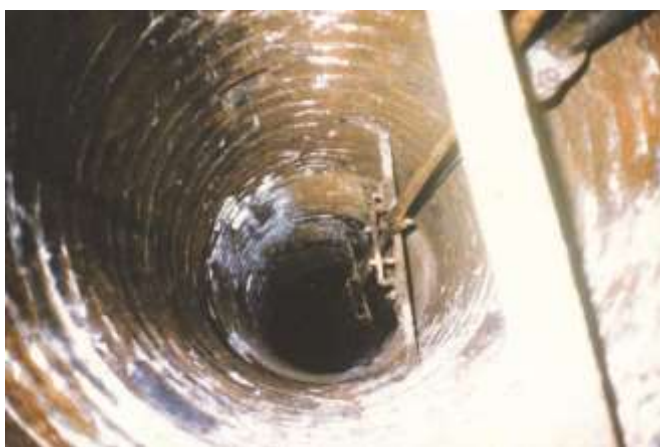
*Il pozzo del palazzo comunale.*

Su un lato era fissata una tubazione per il prelievo dell'acqua a mezzo di una pompa a

mano con il meccanismo ad aspirazione e mandata posto a circa 5 metri di profondità. La tubazione usciva all'esterno, nell'angolo a sud-ovest del cortiletto del palazzo dove erano ancora visibili gli agganci fissati nel muro per la movimentazione della pompa e per la bocca di uscita dell'acqua.

Il manufatto di mattoni era di ottima fattura e perfettamente circolare.

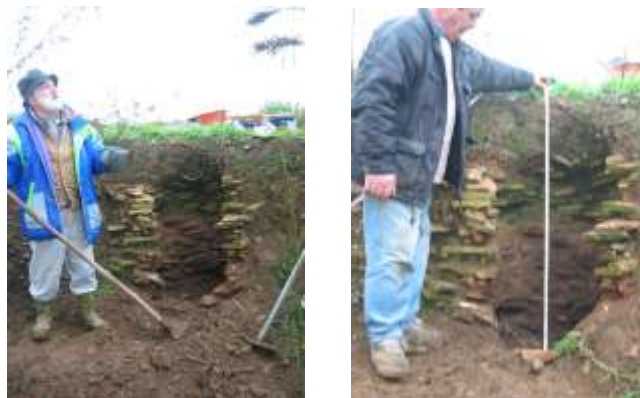
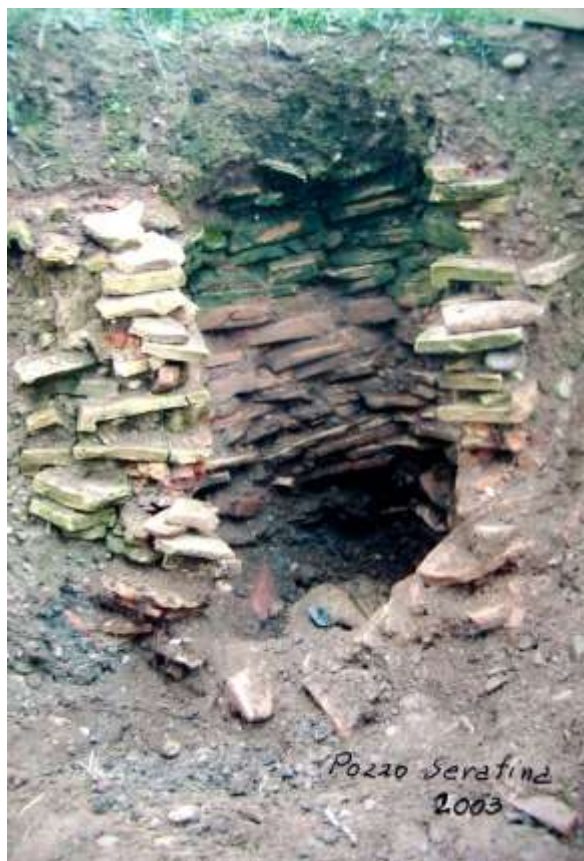
*La pulizia e le misurazioni del pozzo*

Anche questo pozzo è largo circa cinquanta centimetri ed è profondo circa due metri.

*Il pozzo dopo i lavori di pulizia e misurazioni. Era completamente asciutto.*

Si tratta di un pozzo del tutto simile, sia per la forma che per i materiali usati, a quello rinvenuto alcuni anni prima presso il Bosco Vecchio ai margini della cava di argilla

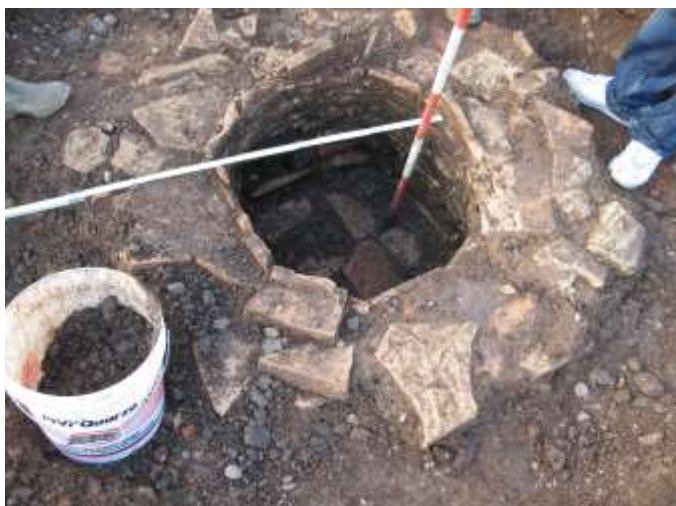
La struttura esterna del primo pozzo è di circa un metro e mezzo.

Il cerchio interno misura circa 70 centimetri e di circa 70 centimetri è la profondità attuale; ma non sappiamo quale fosse il livello originale del coltivo poichè il campo è stato da sempre sottoposto a livellamenti.

*Il pozzo n° 1 completamente ripulito*

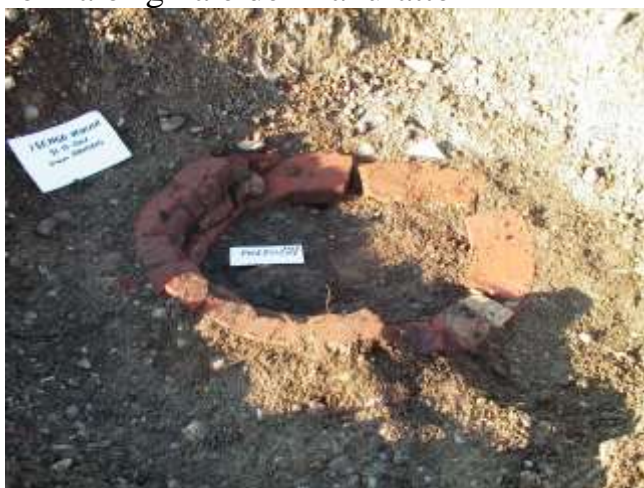
*Pozzo n° 2*

Alla distanza di circa trecento metri da questo pozzo, la presenza di cocciame messo in evidenza con il prelievo del coltivo ce ne ha fatto individuare un secondo. Questo tuttavia non è formato da frammenti di embrici di impasto giallognolo come sono quelli del primo pozzo; in questo caso, il cerchio del pozzo che abbiamo ripulito è formato da grossi mattoni ricurvi, appositamente prodotti allo scopo.

Il foro del pozzo è leggermente ovalizzato; non sappiamo se tale deformazioni sia stata causata dalla pressione del terreno contro le pareti del pozzo stesso oppure se sia la forma originale del manufatto

Questi sono di un intenso color rosso vivo: il che potrebbe far supporre che l'argilla non provenisse dalle cave del Bosco Vecchio ma dai dossi di Soncino dove, fino agli anni sessanta del secolo scorso, era in funzione una fornace che produceva manufatti in terracotta con quella tinta vivace.

Questi mattoni ricurvi hanno dimensioni simili a quelli che formavano il pozzo dell'Anguanà che era venuto alla luce nel 1978 ad est del cimitero di Gallignano

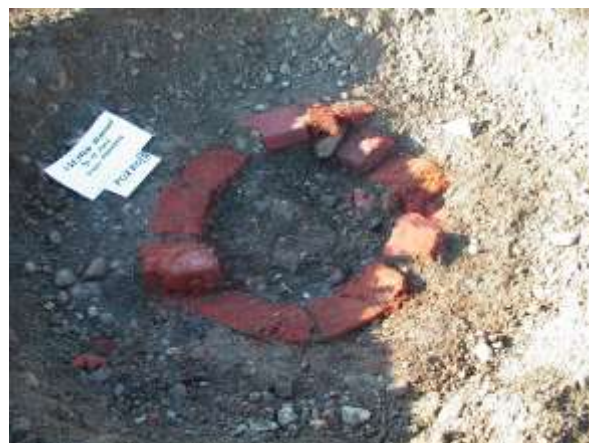
*Pozzo n° 3*

La foto mostra il fondo del pozzo.

Sono gli ultimi anelli dei mattoni ricurvi risparmiati nei secoli dai vomeri degli aratri che hanno coltivato questa terra.

L'interno del pozzo è perfettamente circolare e non conteneva alcun reperto.

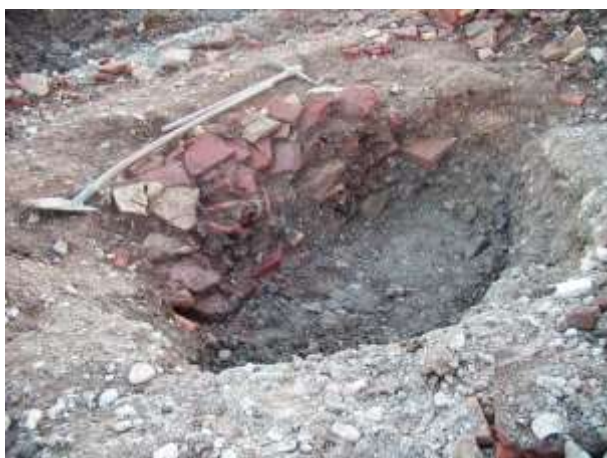
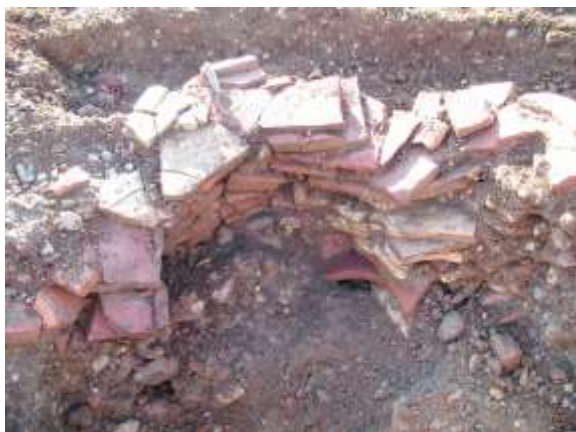
E' formato da grossi frammenti di embrici posti in una forma molto ampia che degradano verso il centro con una leggera pendenza.

Ma una ricerca più puntuale ha fatto individuare meglio una forma semicircolare di uno strano pozzo per metà mancante.

*Pozzo n° 4: si è trovata solo una metà del cerchio.*

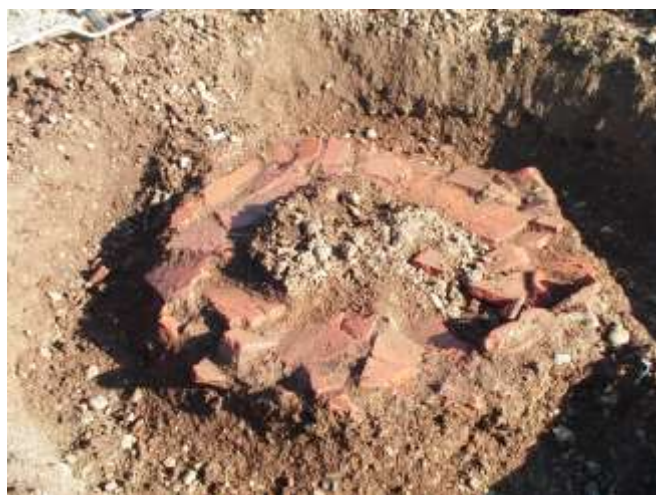
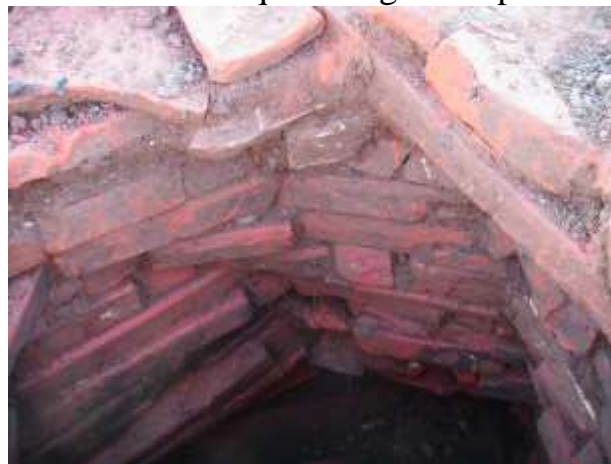
Anche per questo pozzo all'inizio si ebbero delle perplessità per la corretta interpretazione del manufatto: pur mostrando una forma circolare, le dimensioni massicce del contorno potevano far pensare anche ad altro.

I grossi mattoni che formano il manufatto sono di impasto rosso e sono rettangolari e non ricurvi come quelli degli altri pozzi.

*La strana forma del pozzo.*

Col procedere dello scavo di pulizia, risultò chiaro che si trattava di un pozzo poi abbandonato e riempito di cocci.

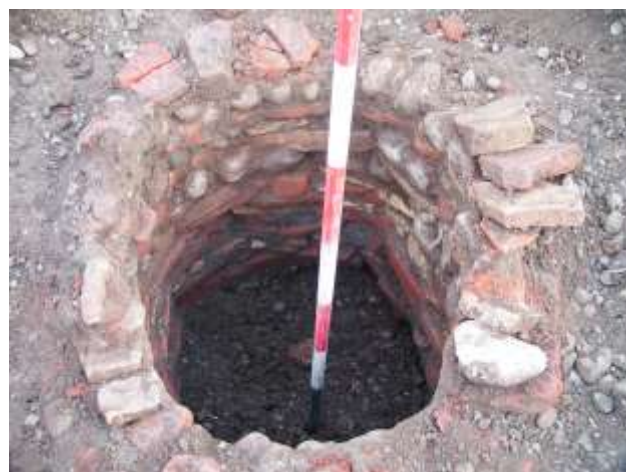
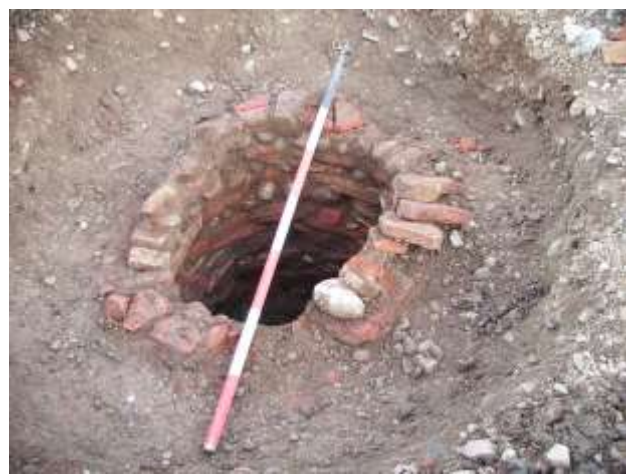
*Documentazione delle misurazioni della profondità e del diametro del pozzo*

Questo pozzo era molto ben conservato ed è stato scavato fino al fondo ad oltre un metro di profondità dal livello del coltivo.

La camicia della struttura è formata da materiali di forma e impasto diverso: frammenti di embrici giallognoli, frammenti di mattoni rossi e strati di ciottoli di grandi dimensioni.

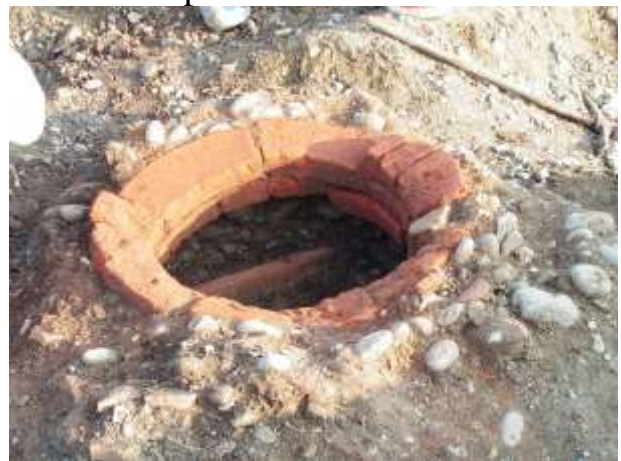
La parete circolare era formata da grossi mattoni ricurvi a formare un cerchio compatto. E' stato svuotato all'interno e si è constatato che era poco profondo, solo tre file di mattoni.

Sul fondo un insolito mattone diritto posto verticalmente.

*Il fondo del pozzo n° 7 con lo strano lungo mattone diritto posto verticalmente.*

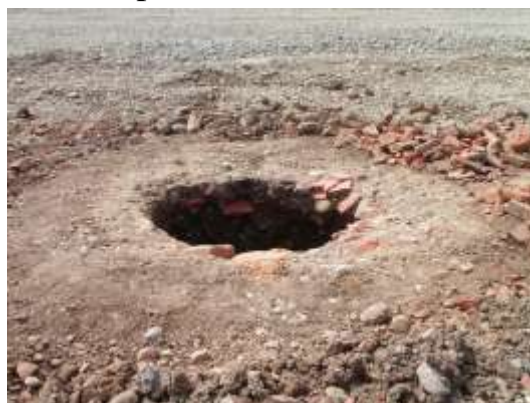
*Il pozzo n° 9*

Si trovava quasi al centro delle numerose strisce di acciottolato individuate specialmente in questa parte del campo. Purtroppo erano presenti solo un paio di strati di mattoni ricurvi di impasto rosso, al bordo superiore.

Il pozzo è stato scavato fino al raggiungimento del livello dell'acqua; ma non sono stati trovati particolari reperti.

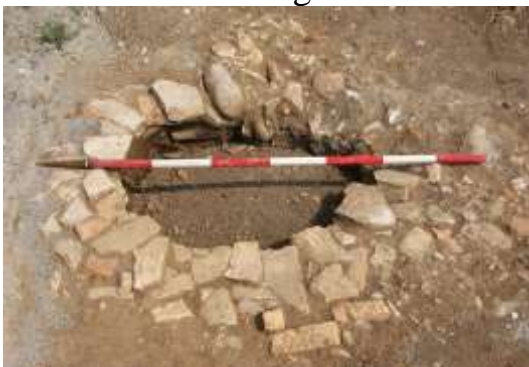
La struttura del pozzo del diametro di quasi novanta centimetri era formata da frammenti di cotto e da grossi ciottoli.

*Il pozzo del campetto.*

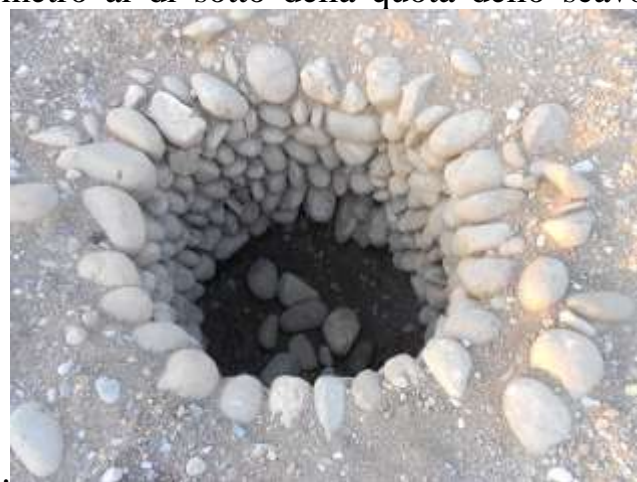
E' completamente diverso da tutti i pozzi antichi finora scoperti nel territorio di Soncino nei quali è preponderante l'uso del cotto: a volte sono frammenti di scarto, a volte manufatti ricurvi appositamente costruiti per le forme circolari.

Questo pozzo invece è formato da grossi ciottoli perfettamente disposti a formare un cilindro con una diametro di circa un metro e la cui attuale profondità è di circa una metro al di sotto della quota dello scavo.

*Il pozzo in ciottoli.*

Tuttavia la gran quantità di ciottolame dello stesso tipo sparso nelle vicinanze può far ritenere che la profondità complessiva del manufatto fosse molto maggiore.
