Rocca sforzesca di Soncino

*Consolidamento e restauro
del Ponte di Fuga*

Soncino, Dicembre 2015

Per gli Amici della Rocca

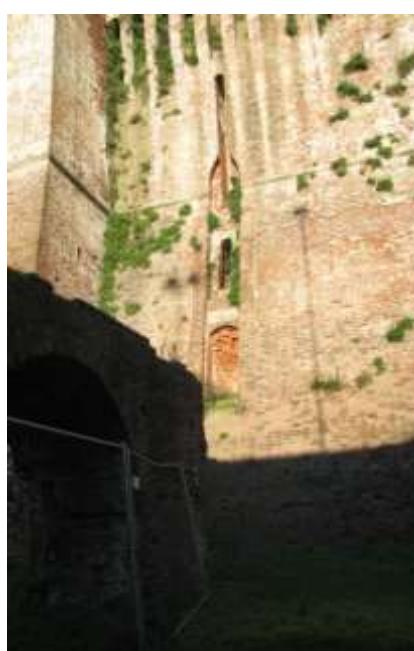
Dalla torre del capitano, attraverso la scala ancor oggi percorribile, ricavata nello spessore stesso del muro, l'ultimo manipolo di difensori poteva raggiungere un piccolo ponte levatoio di cui rimangono i caratteristici vani di alloggiamento dei bolzoni di sollevamento....

Calato il piccolo ponte levatoio passavano sulla sommità di poco sommersa del ponte di fuga e così potevano guadagnare la salvezza allontanandosi furtivamente, probabilmente passando in cunicoli successivi, la cui individuazione sarà l'obbiettivo di nostri ulteriori studi e sondaggi.

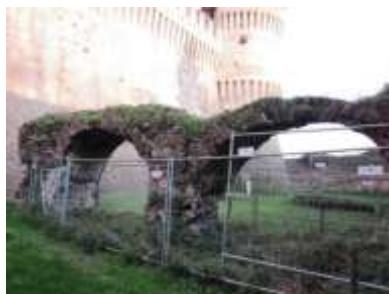
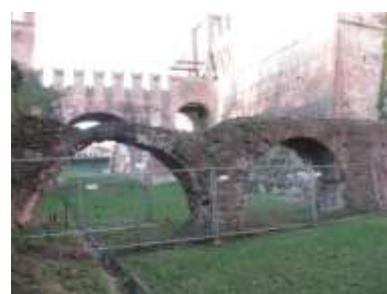
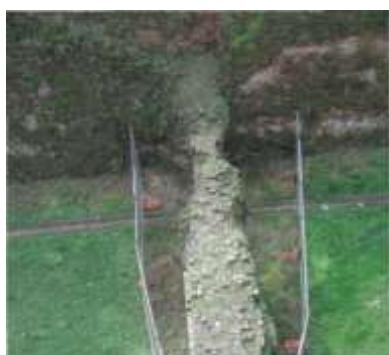
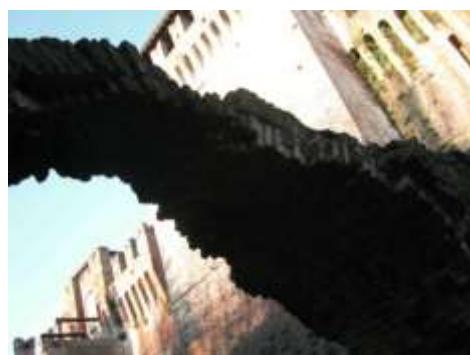
La prima preoccupazione è stata quella di evitare che l'arcata occidentale crollasse...

Abbiamo progettato una robusta puntellazione che fungesse anche da base della successiva centinatura durante l'effettivo restauro: dovevamo escludere anche il minimo spostamento dei laterizi perché ormai l'arcata era ridotta a un esile insieme di mattoni fratturati e con corsi di malta ridotti a minime e inaffidabili connessioni.

Nello stesso tempo dovevamo garantire l'assoluta stabilità in fase di costruzione, perché le nuove volte, ad arco non ancora chiuso, non avrebbero potuto esercitare la loro naturale funzione portante e, gravando su una impalcatura non perfettamente rigida, avrebbero potuto danneggiare l'esile sagoma rimasta.

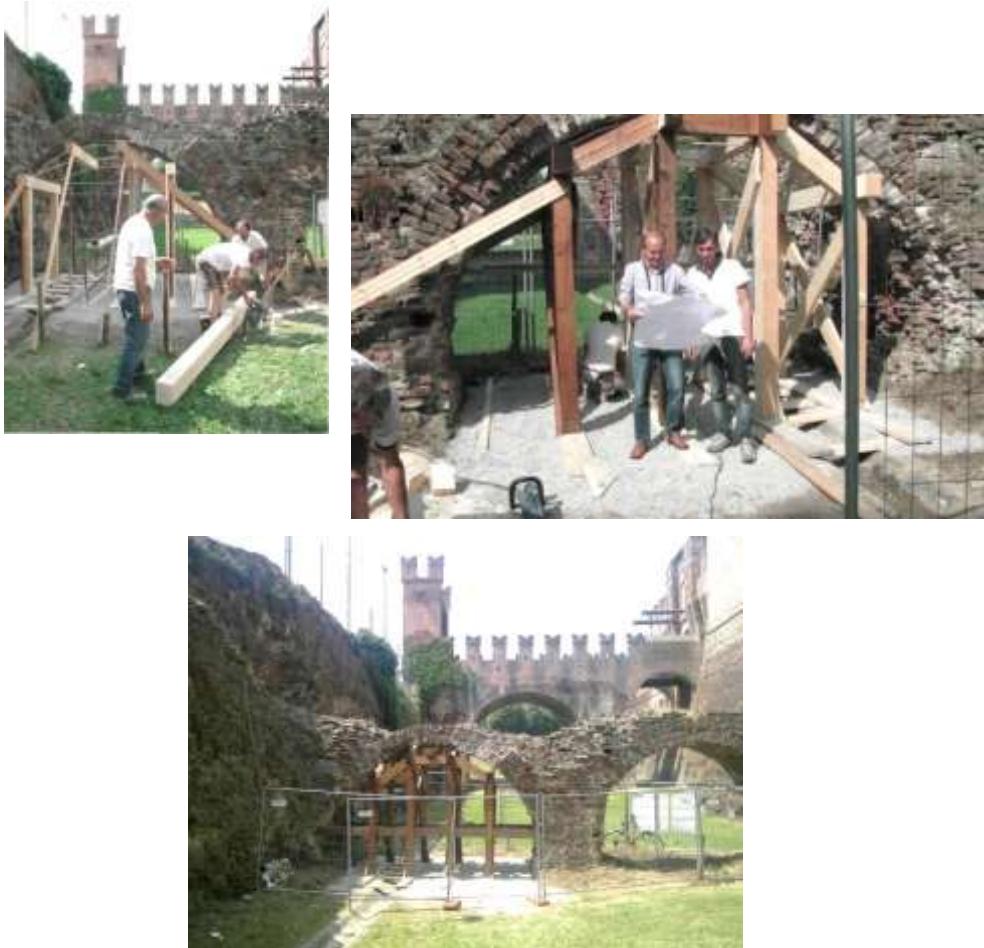
Eseguita la puntellazione si trattava di predisporre il progetto esecutivo di consolidamento e restauro del ponte di fuga. L'operazione, nonostante il manufatto sia abbastanza piccolo, presentava in realtà aspetti complessi e delicati, quali instabilità strutturale, degrado molto spinto, necessità di integrazione dei laterizi, aggancio fra i laterizi di rinforzo e quelli esistenti e, non ultimo, anzi di fondamentale importanza, la necessità di assecondare le direttive della Sovrintendenza che guarda sempre con giustificata diffidenza a progetti che intervengono in modo massiccio su strutture tanto antiche.

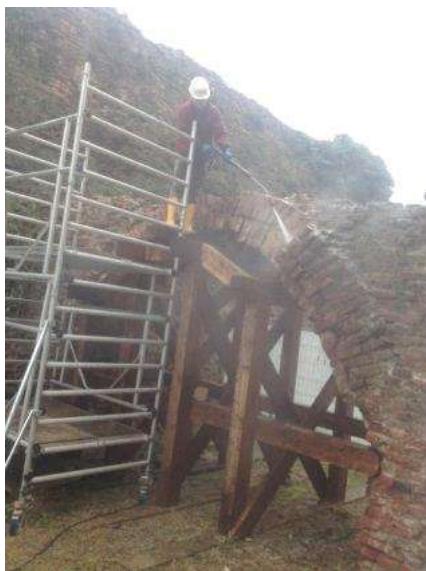
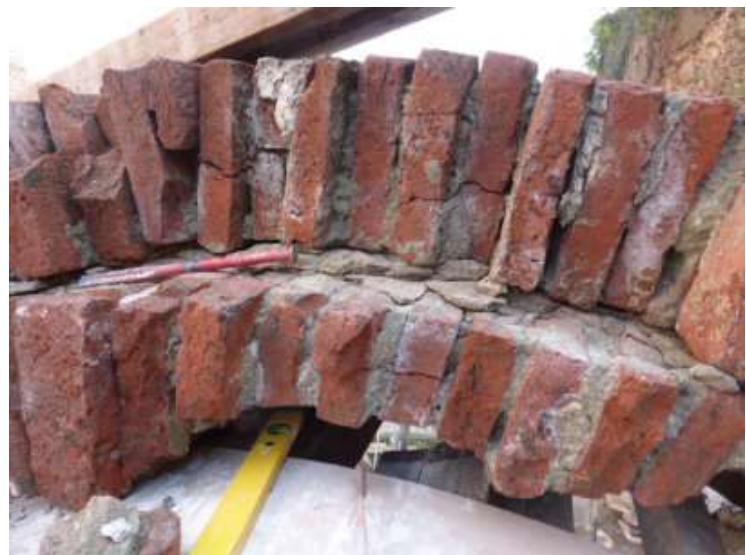
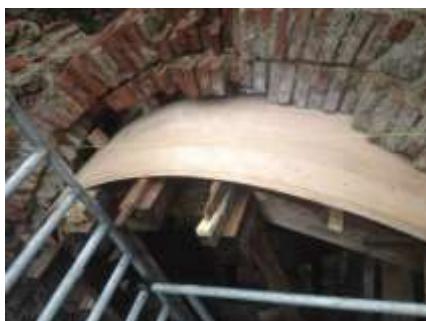
Dopo la fase di accantieramento e di idrolavaggio, si parte con la centinatura della volta, adagiandola sulla punzellazione che avevamo predisposto; si nota la totale disconnectione delle volte esistenti e lo stato di degrado delle connessioni delle antiche malte, oltre alle fratture in molti laterizi, che lasciavano presagire un crollo imminente.

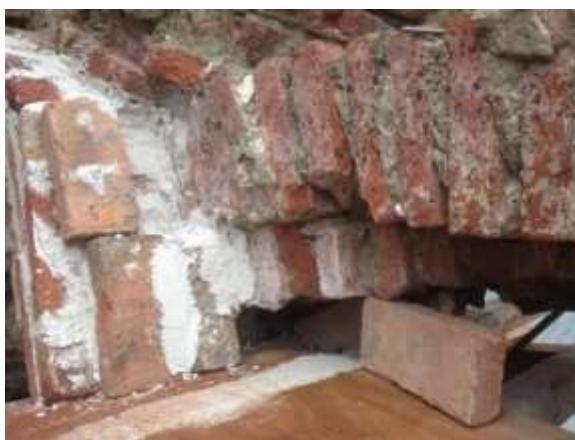
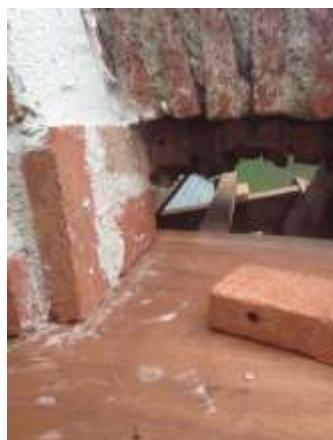
Non è certo facile l'inizio: si tratta di combinare malte e mattoni partendo da piccole sporgenze e fare in modo che il successivo prolungamento, riconduca le spinte sulle massicce pile di laterizi non prive, a loro volta, di grandi cavità da saturare

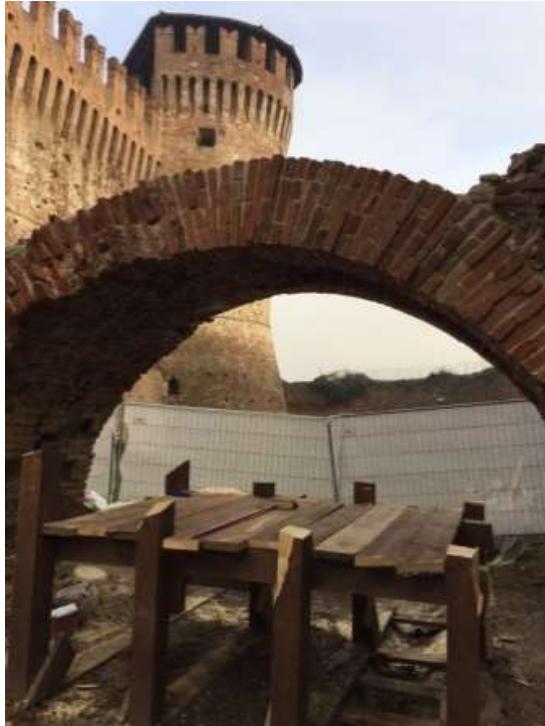
...e finalmente l'arcata, nella sua parte strutturale, ha raggiunto l'obbiettivo primario di reggersi con solidità e con un soddisfacente grado di sicurezza

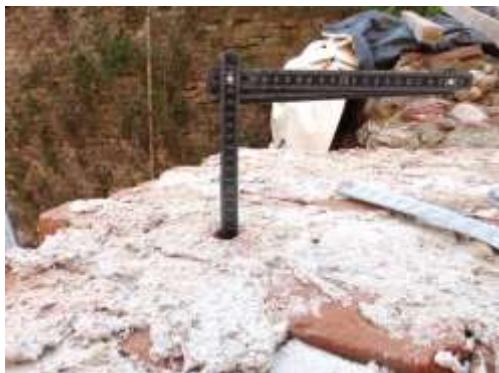
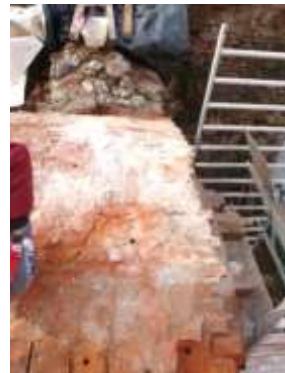
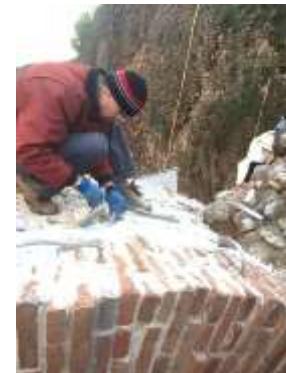
Ma come si può essere certi che l'esile strato di antichi laterizi, che costituiva l'ultima fragile testimonianza della volta, possa ora resistere e collaborare perfettamente con le arcate appena eseguite?

E' necessario completare l'estradosso (cioè la parte superiore) della volta con un'ulteriore operazione di connessione diffusa.

Si eseguono fori radiali di profondità controllata, secondo una maglia in grado di intercettare sia i mattoni nuovi che quelli antichi nei punti più opportuni...

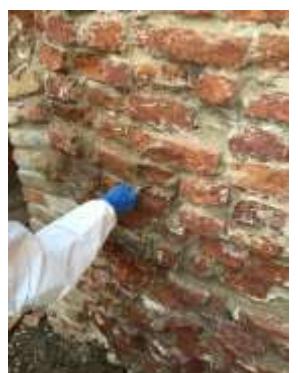
...per intenderci, si passa da così...

Poi bisogna scavare ogni corso di malta, liberarlo dai pezzi ormai disgregati, pulirlo e realizzare una prima stilatura abbondante, tale da debordare dai corsi stessi... il tutto deve essere realizzato su tutte le superfici, nuove e vecchie, in orizzontale ed in verticale e pure sull'estradosso del ponte...

Ma non è sufficiente! Dopo aver passato tutti i corsi di malta, bisogna ripassarli ancora una volta, raschiando le escrescenze in esubero e formando delle leggere rientranze, in piano, in orizzontale e in verticale, avendo cura di creare delle agevoli vie d'acqua per far sì che neve e pioggia non possano mai creare dei ristagni...

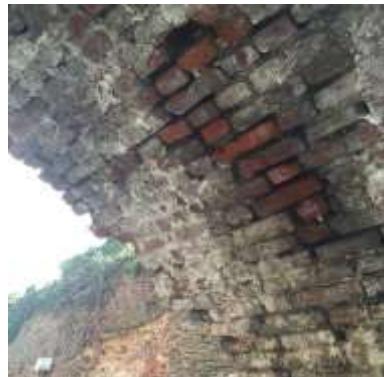
...a così....

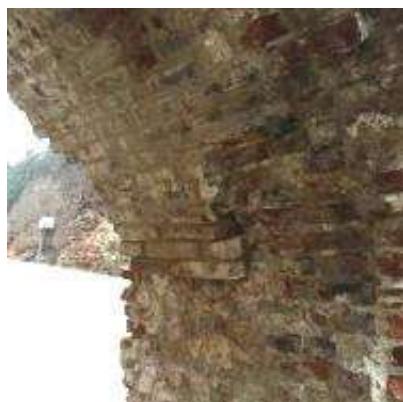
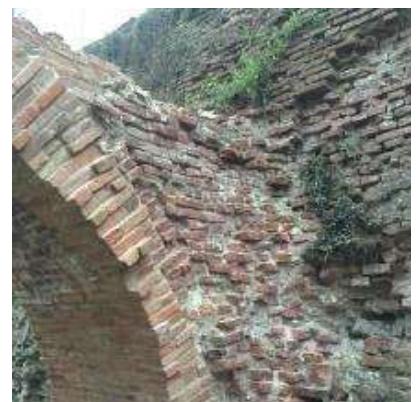
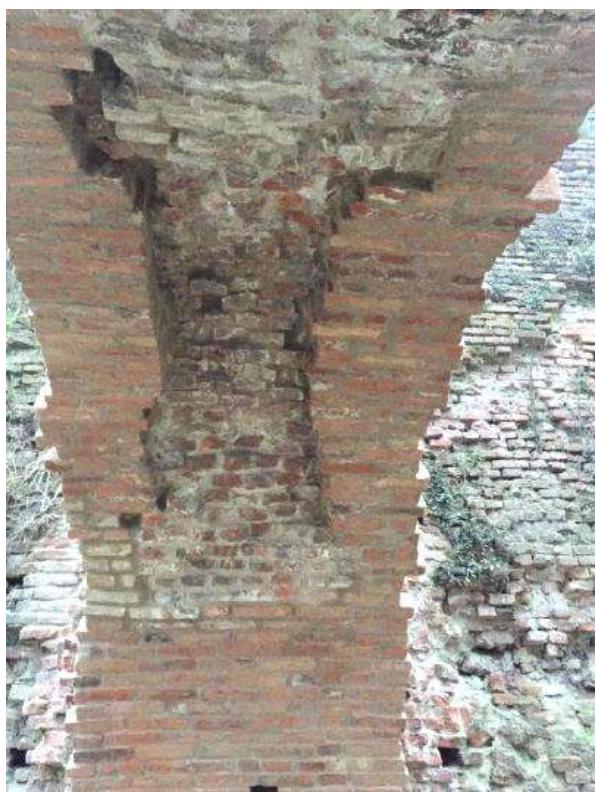
Il lavoro è terminato in ogni sua parte... ma forse merita uno sguardo particolare questa foto: si tratta della vista da sotto dell'arcata più accidentata, quella a rischio crollo (prima!!!). Qui si può leggere sullo sfondo il degrado della scarpa del muro di controripa; subito dopo, stringendo, si vede il lavoro di raccordo muro-ponte completamente sistemato per evitare che l'insieme possa indebolirsi e far sì che il ponte non subisca alcun danneggiamento; si notano infine le robuste arcate laterali che abbiamo appena ricostruito e che abbracciano, ma ben distinte, la sagoma iniziale della volta prima del nostro intervento: è importante che l'esile testimonianza dell'antica volta rimanga distinta e visibile, per coglierne l'affascinante autenticità, ma anche che l'intervento esprima correttamente, e con le giuste proporzioni, gli aspetti architettonici e dimensionali, restituendo in un sol colpo d'occhio la funzionalità e l'estetica della progettazione tardo-medievale

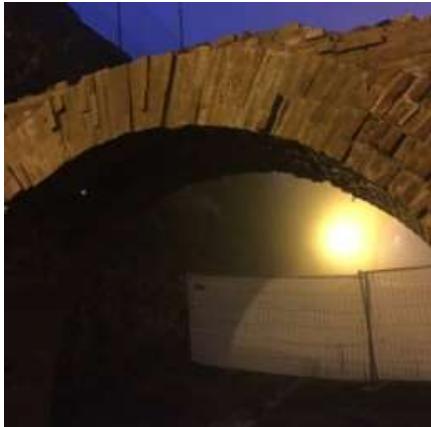
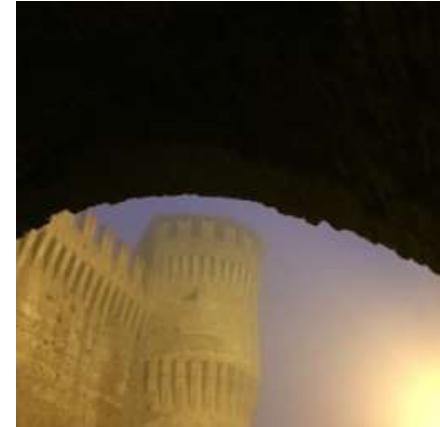
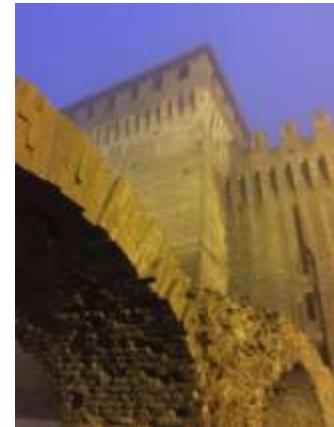
Il lavoro è terminato... rispettando anche i tempi di appalto... il ponte appare a sfondo dei resti della diga occidentale, ormai irriconoscibile, sprofondata il secolo scorso...
